# **LOS REVESTIMIENTOS CERAMICOS EN EL PABELLON DE CARLOS V DEL REAL ALCAZAR DE SEVILLA. TOMO II**

**ESCUELA TECNICA SUPERIOR DE ARQUITECTURA**

**Doctorando, José Castro Fuertes**

**Fichas de daños**

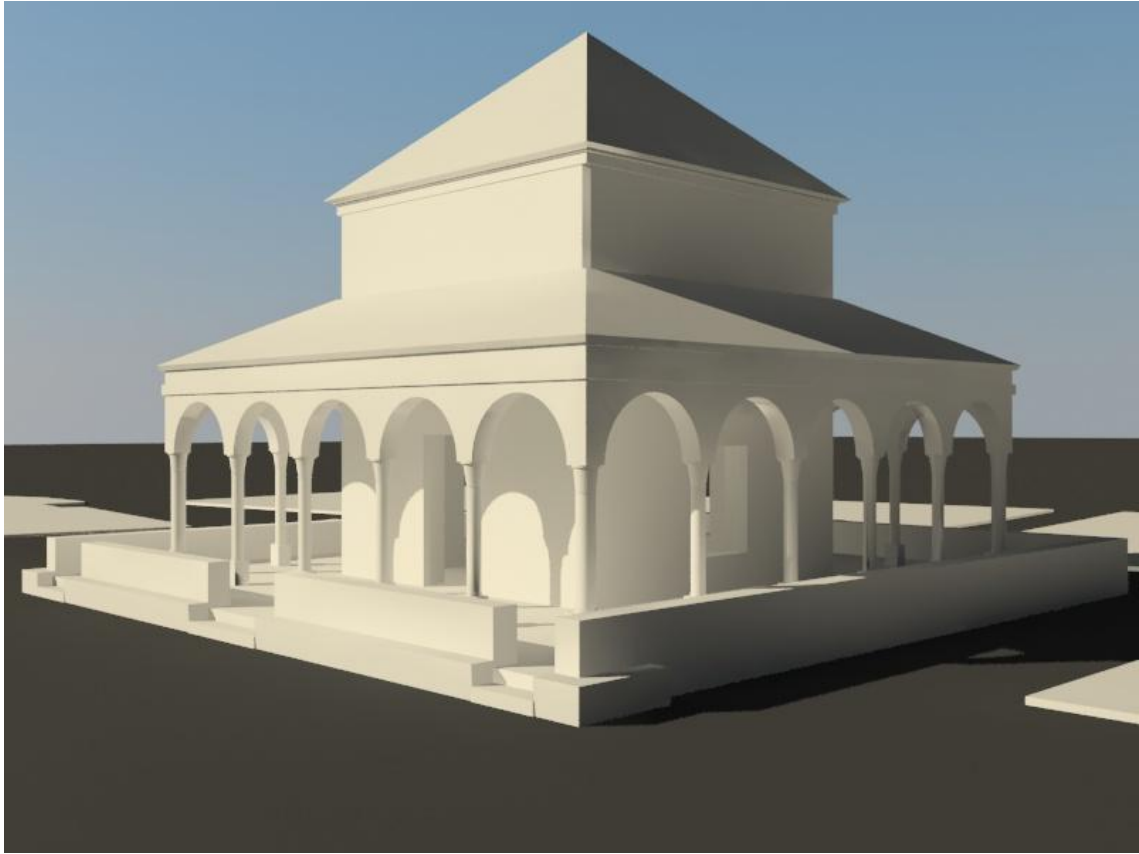
Diciembre 13 H Vista S-E

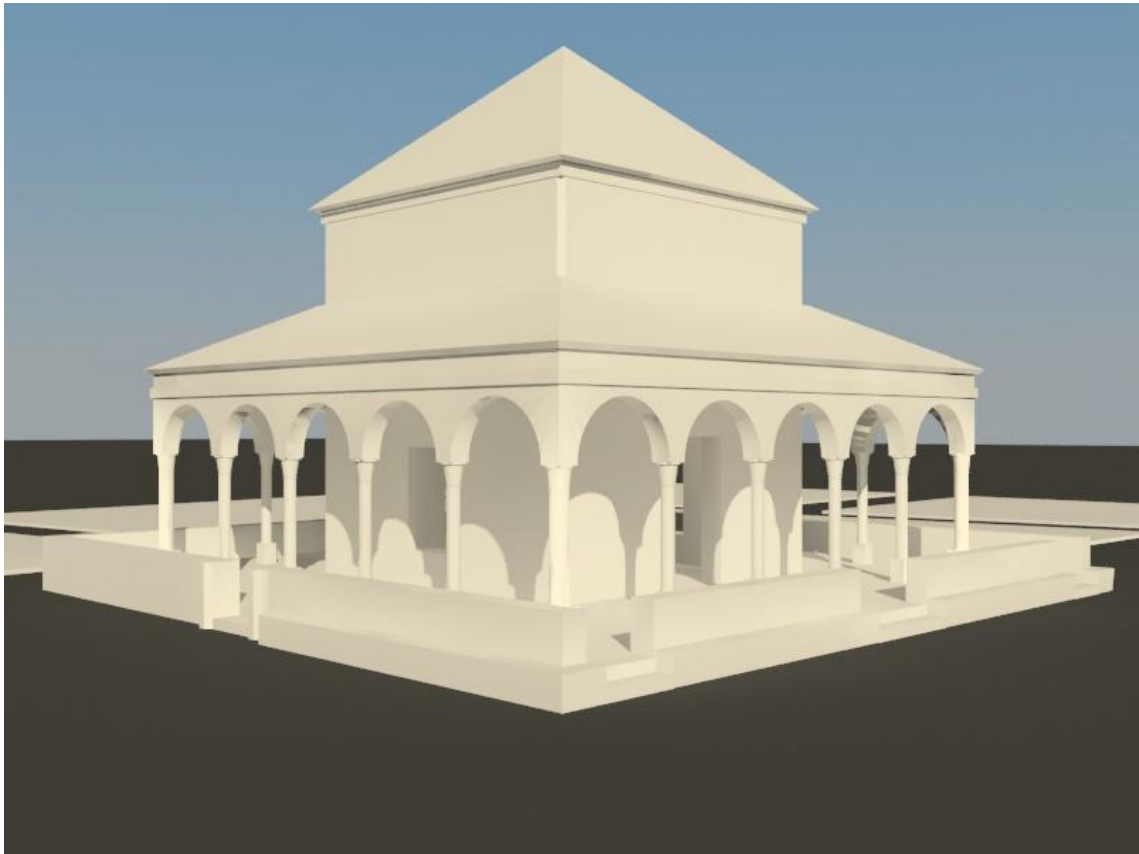
Diciembre 13 H Vista S-O

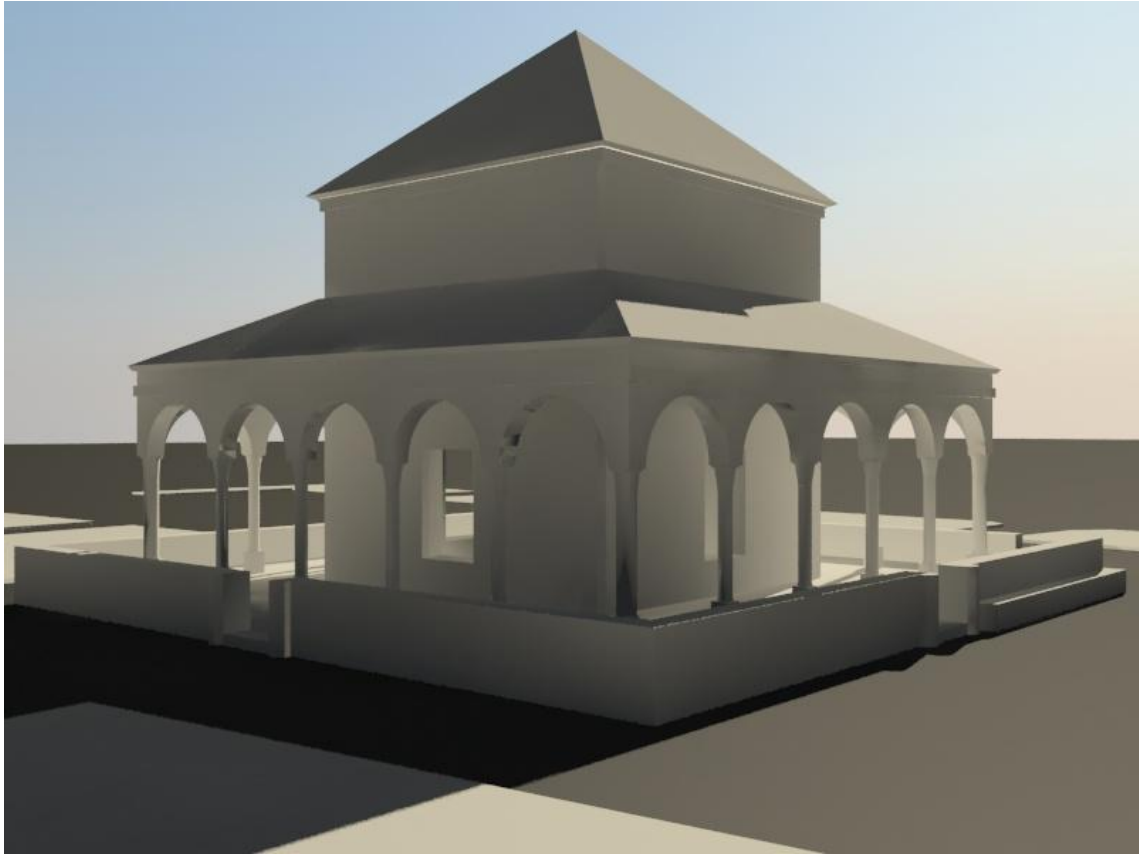
Enero Noviembre 10 H Vista N-E

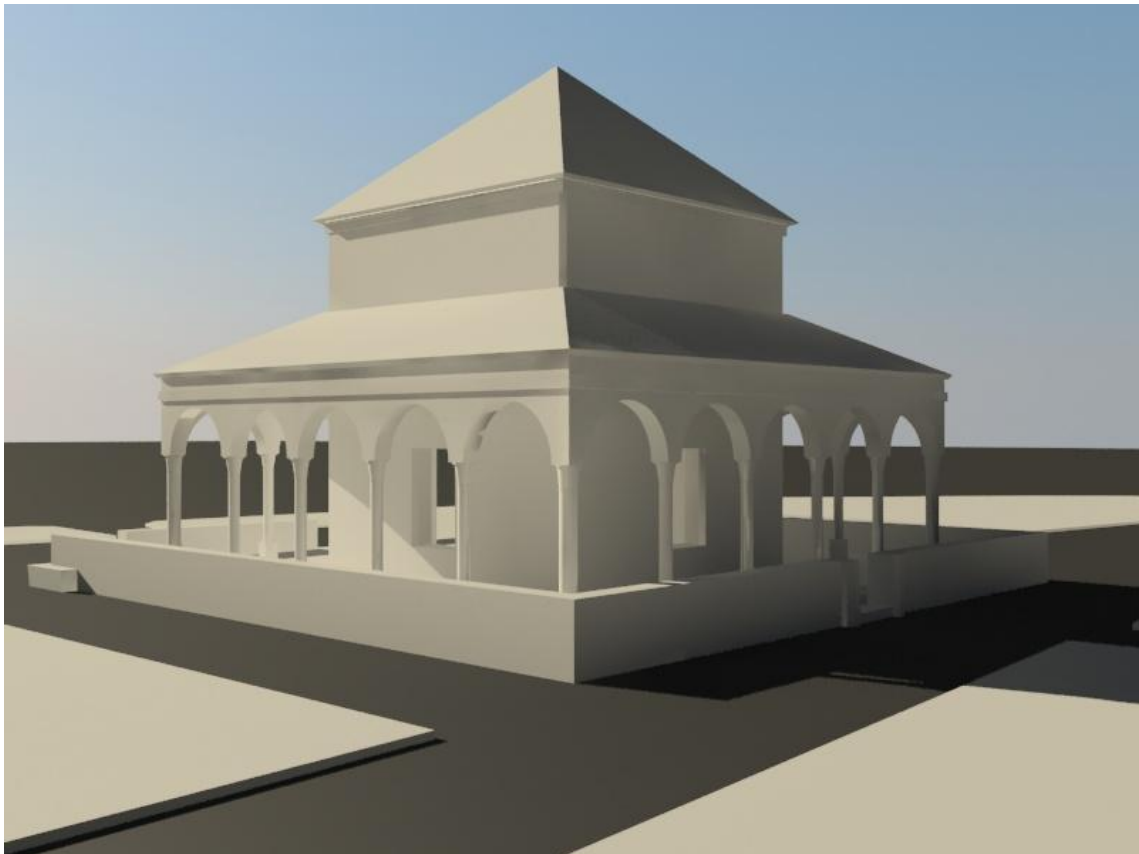
Enero Noviembre 10 H Vista N-O

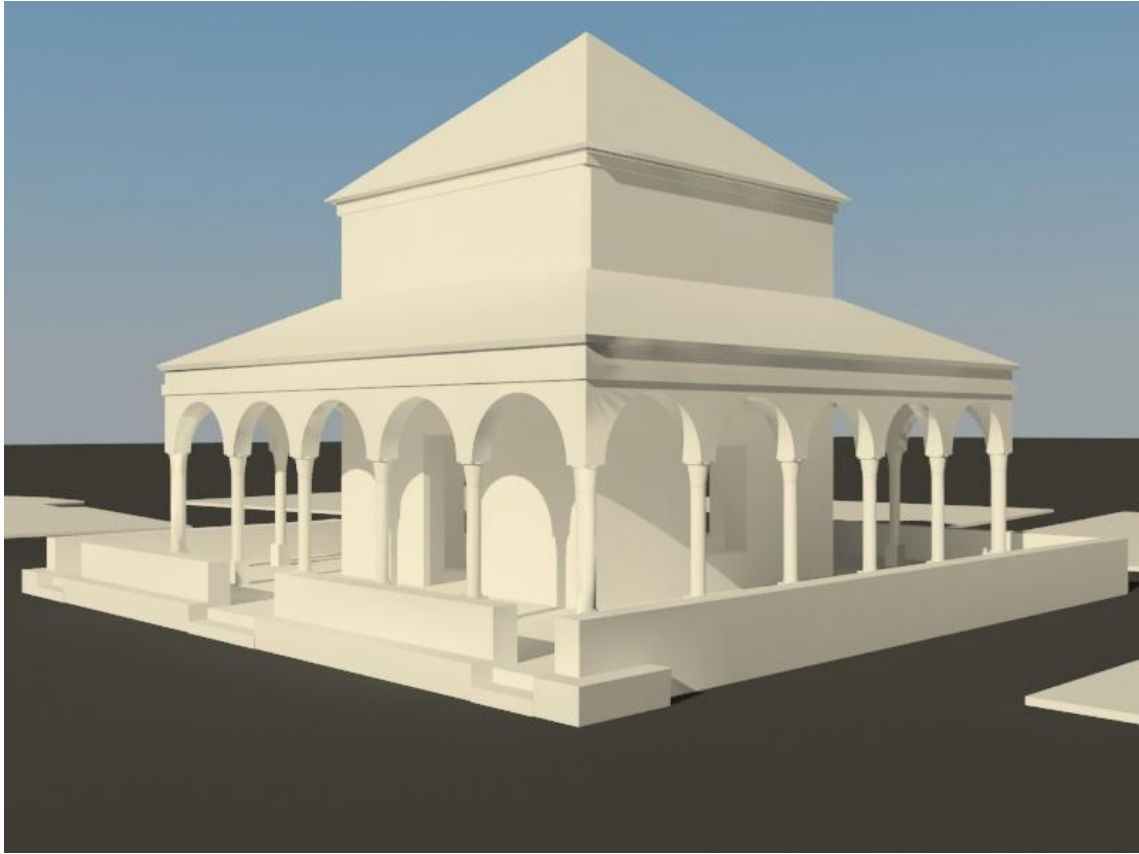
Enero Noviembre 10 H Vista S-E

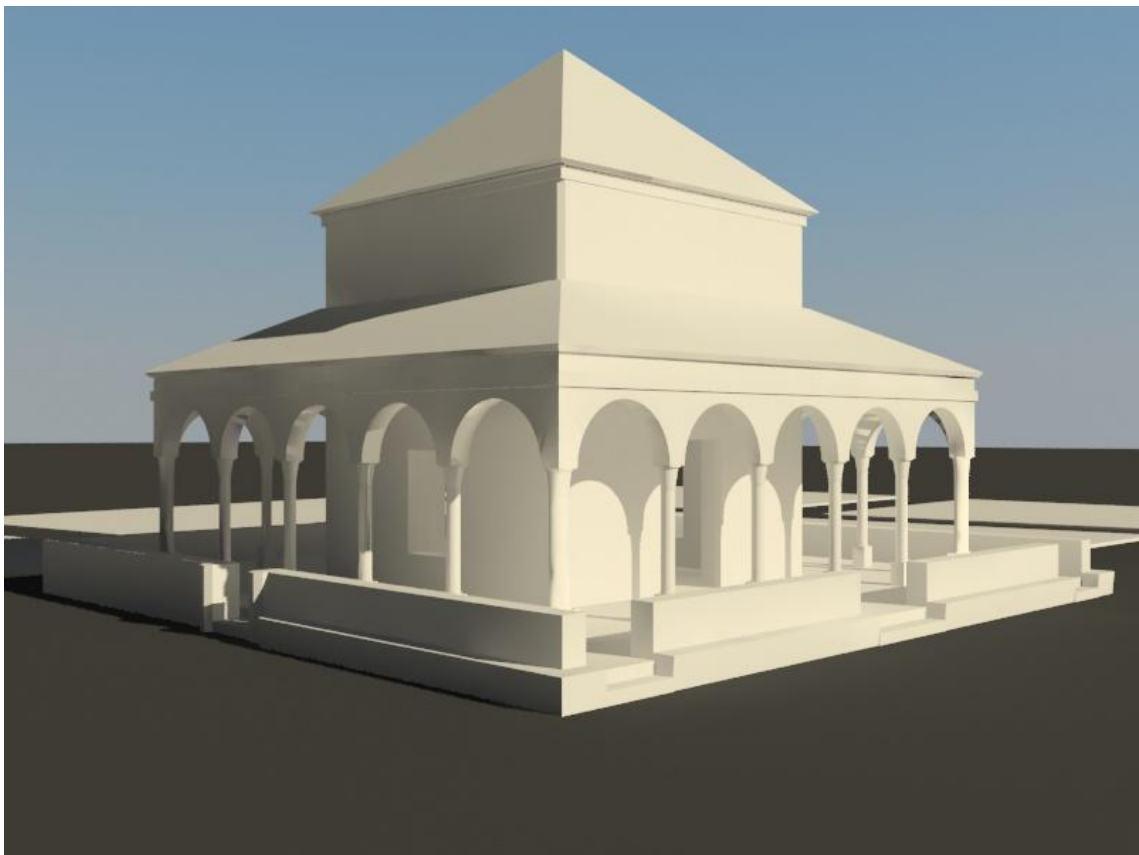
Enero Noviembre 10 H Vista S-O

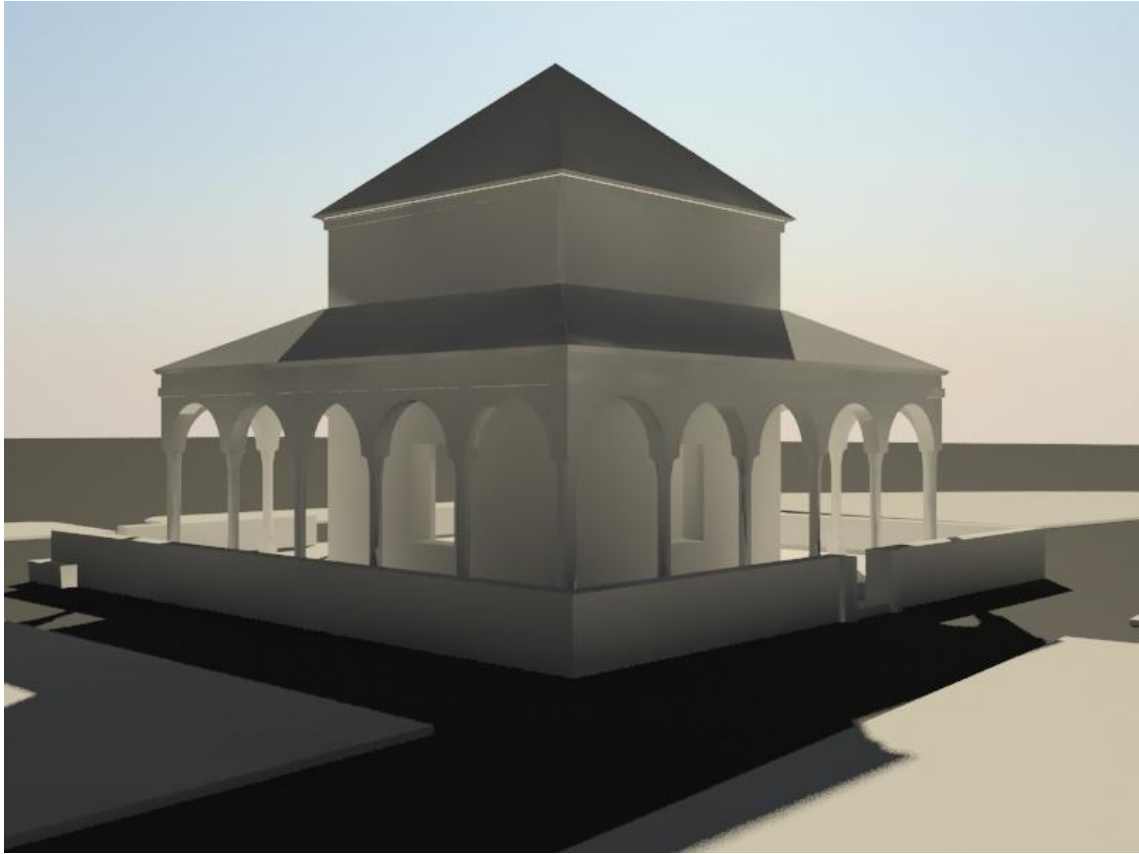
Enero Noviembre 14 H Vista N-E

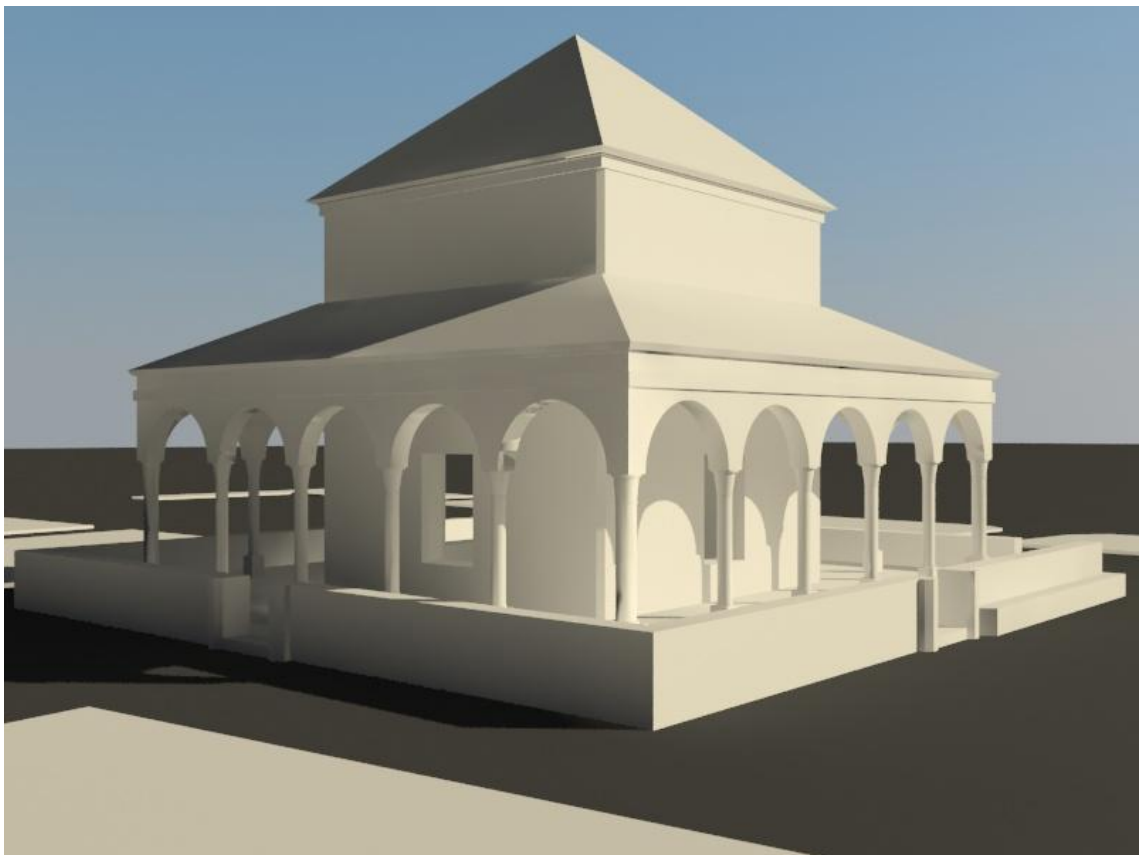
Enero Noviembre 14 H Vista N-O

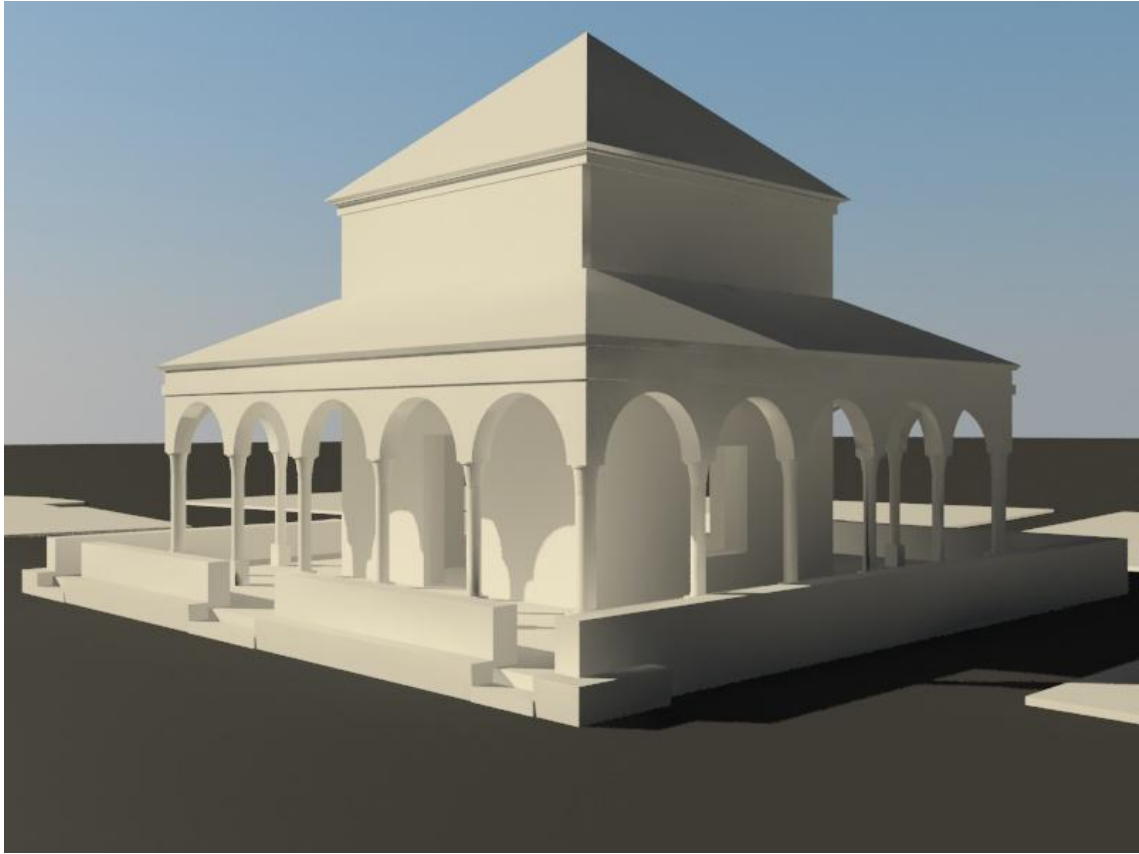
Enero Noviembre 14 H Vista S-E

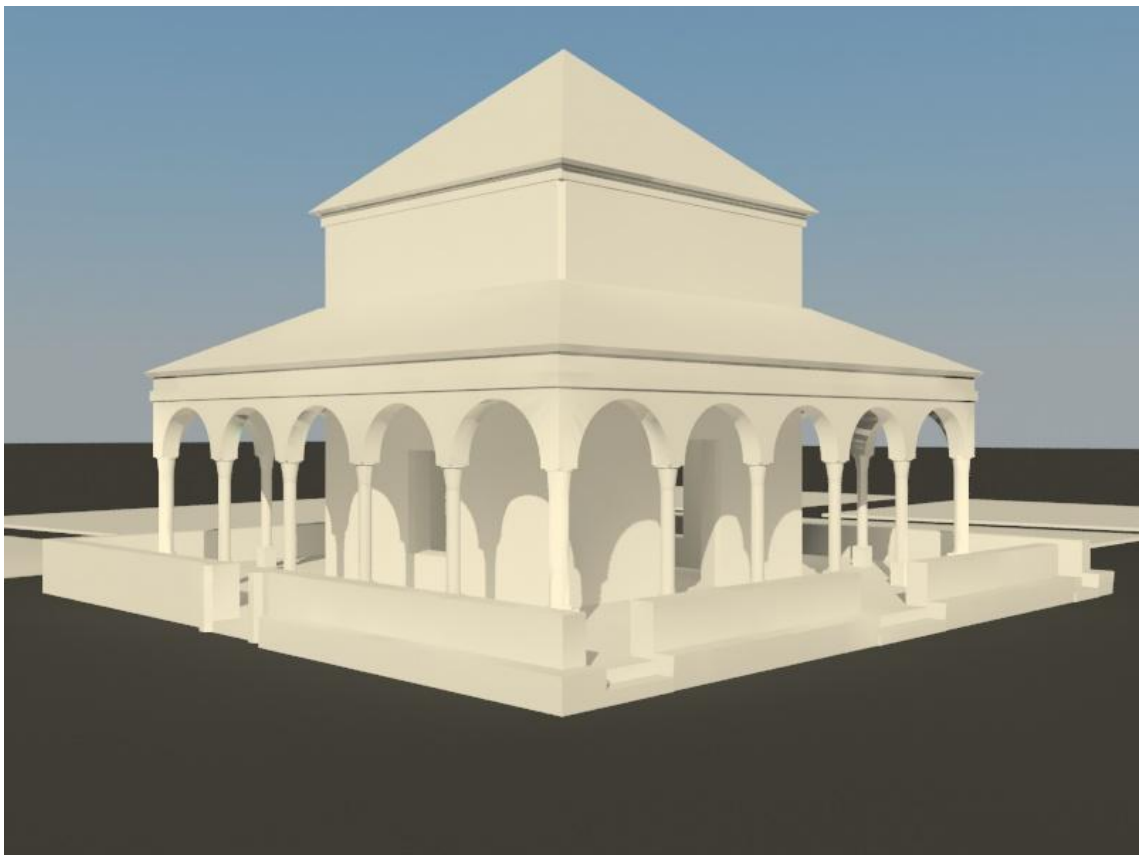
Enero Noviembre 14 H Vista S-O

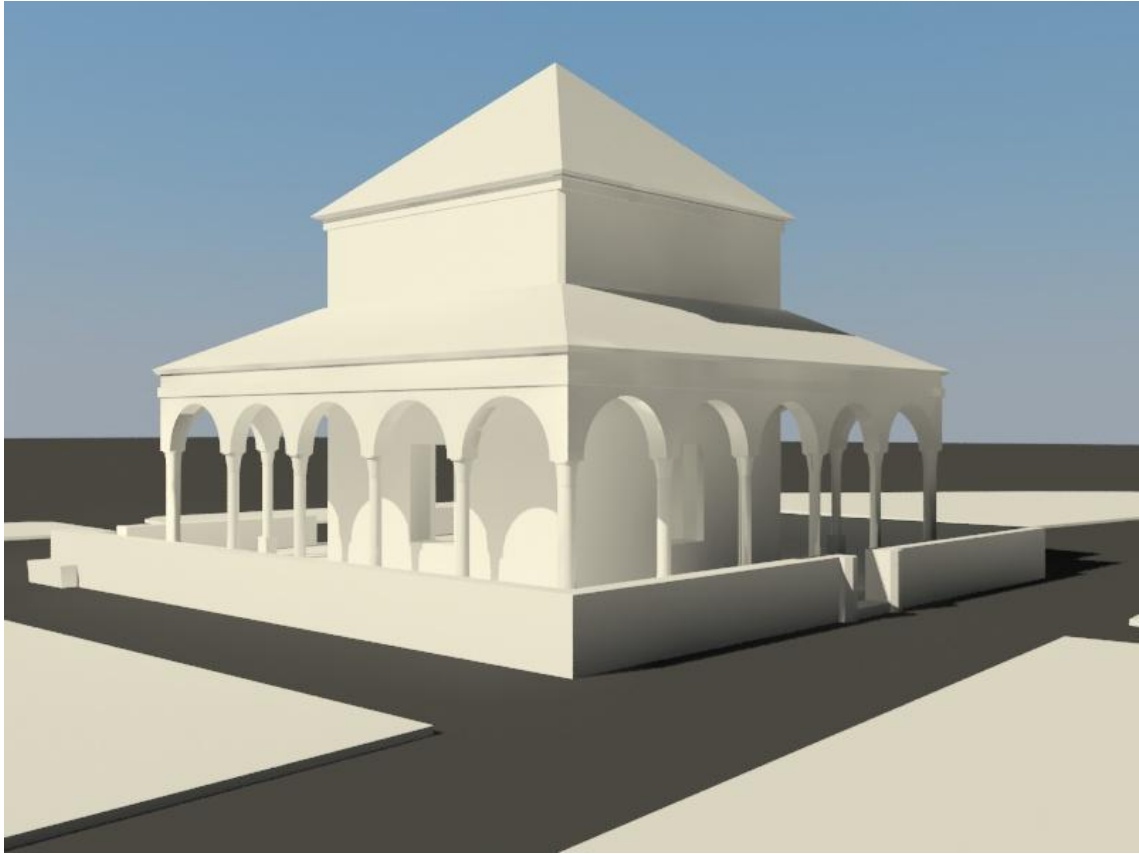
Junio 08 H Vista N-E

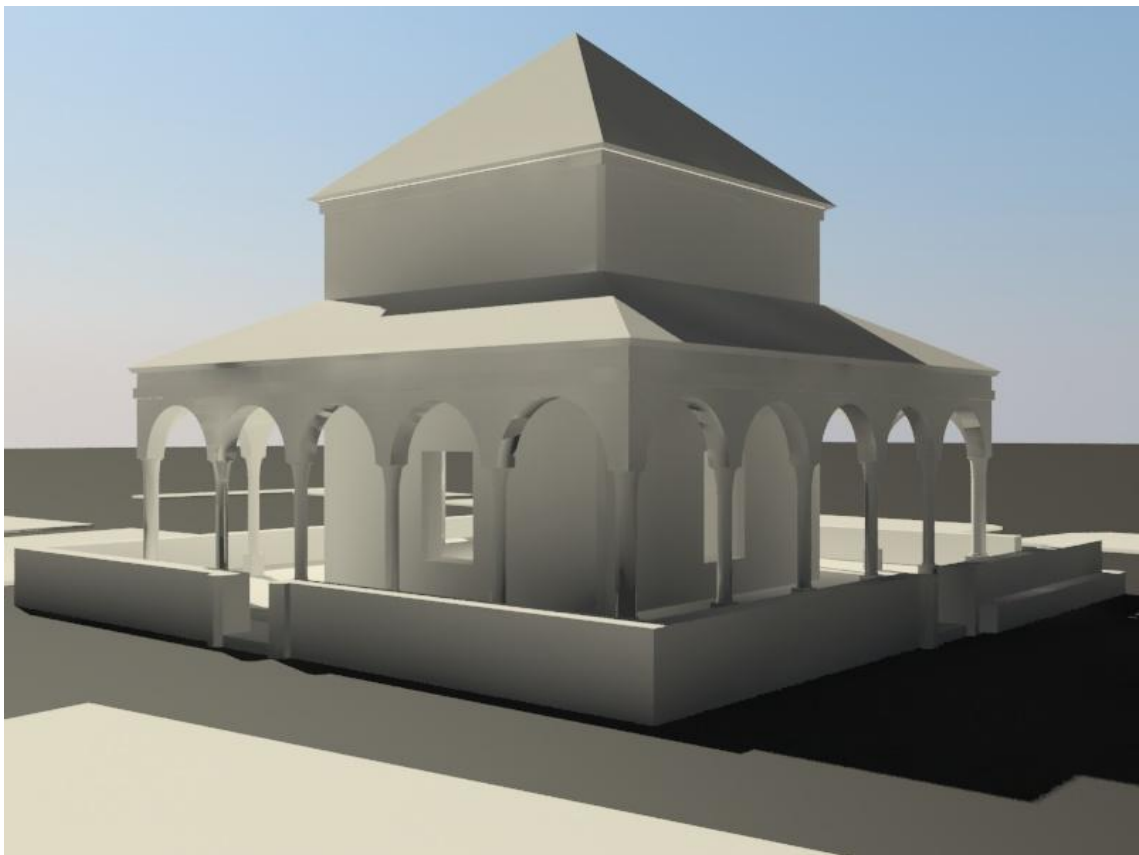
Junio 08 H Vista N-O

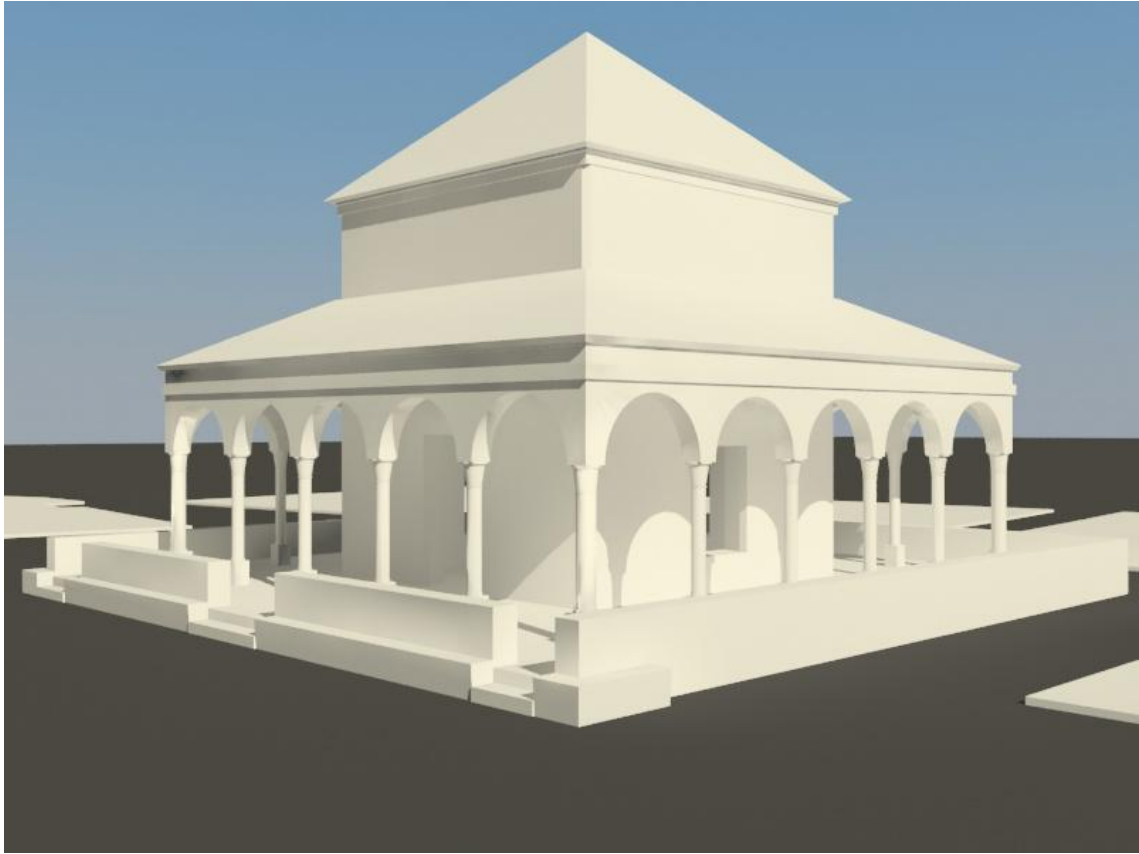
Junio 08 H Vista S-E

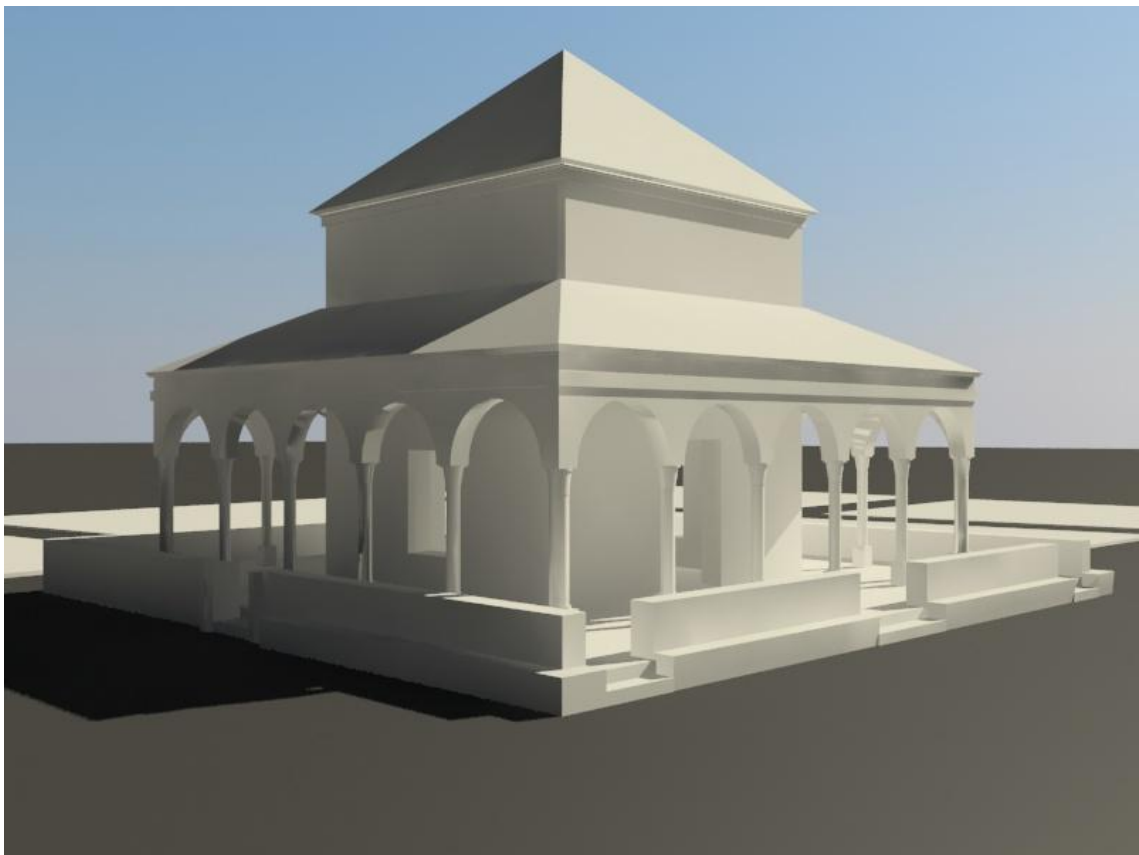
Junio 08 H Vista S-O

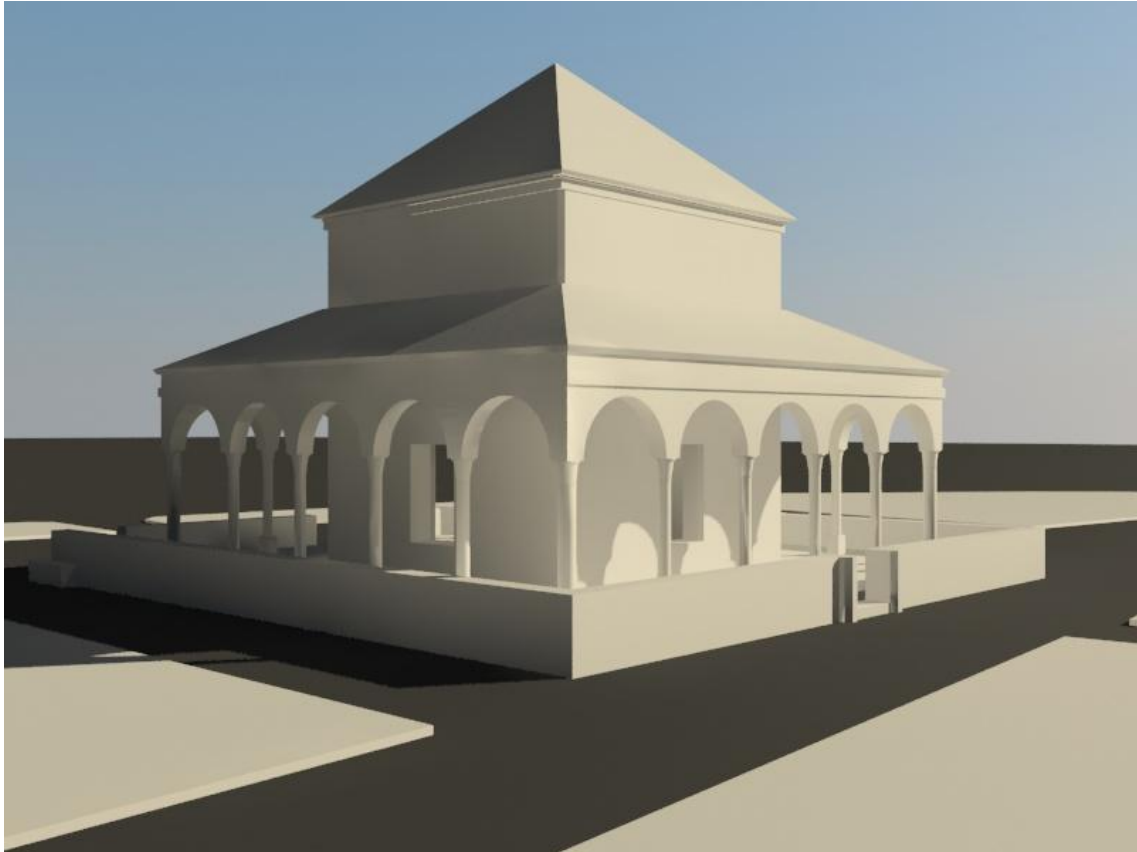
Junio 17 H Vista N-E

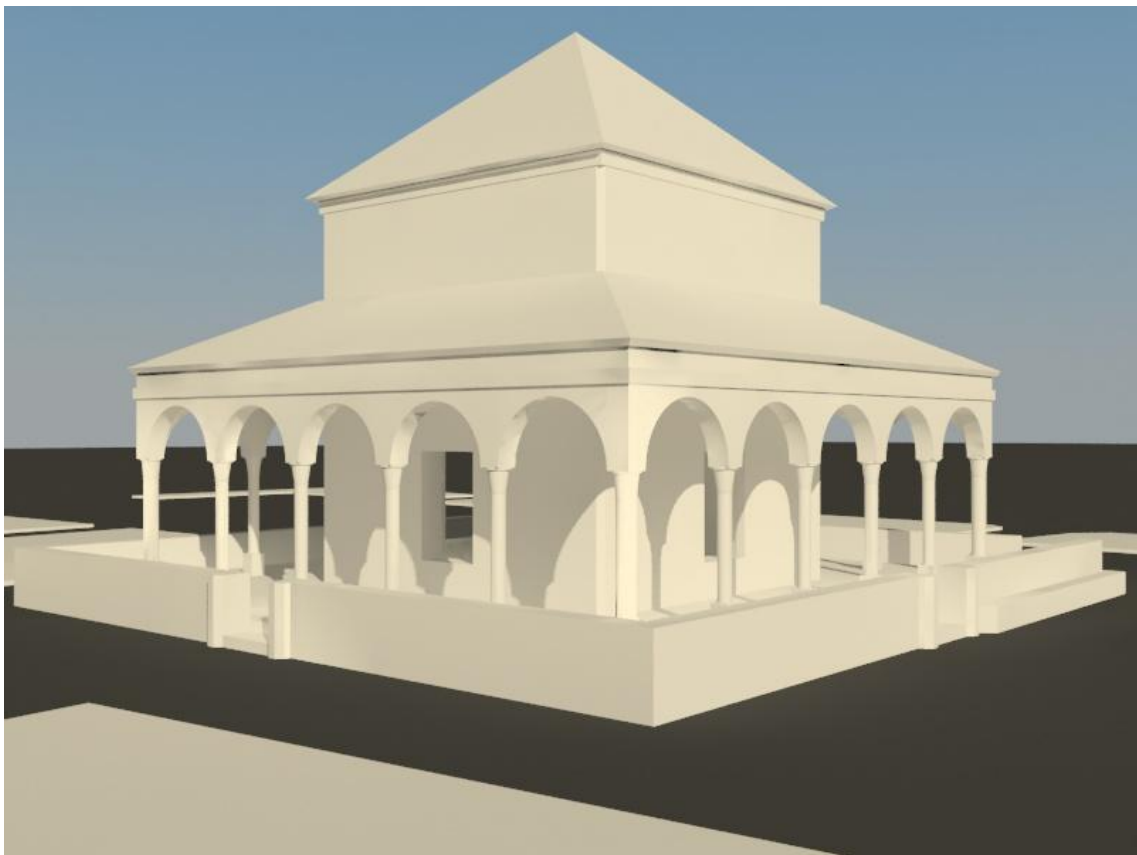
Junio 17 H Vista N-O

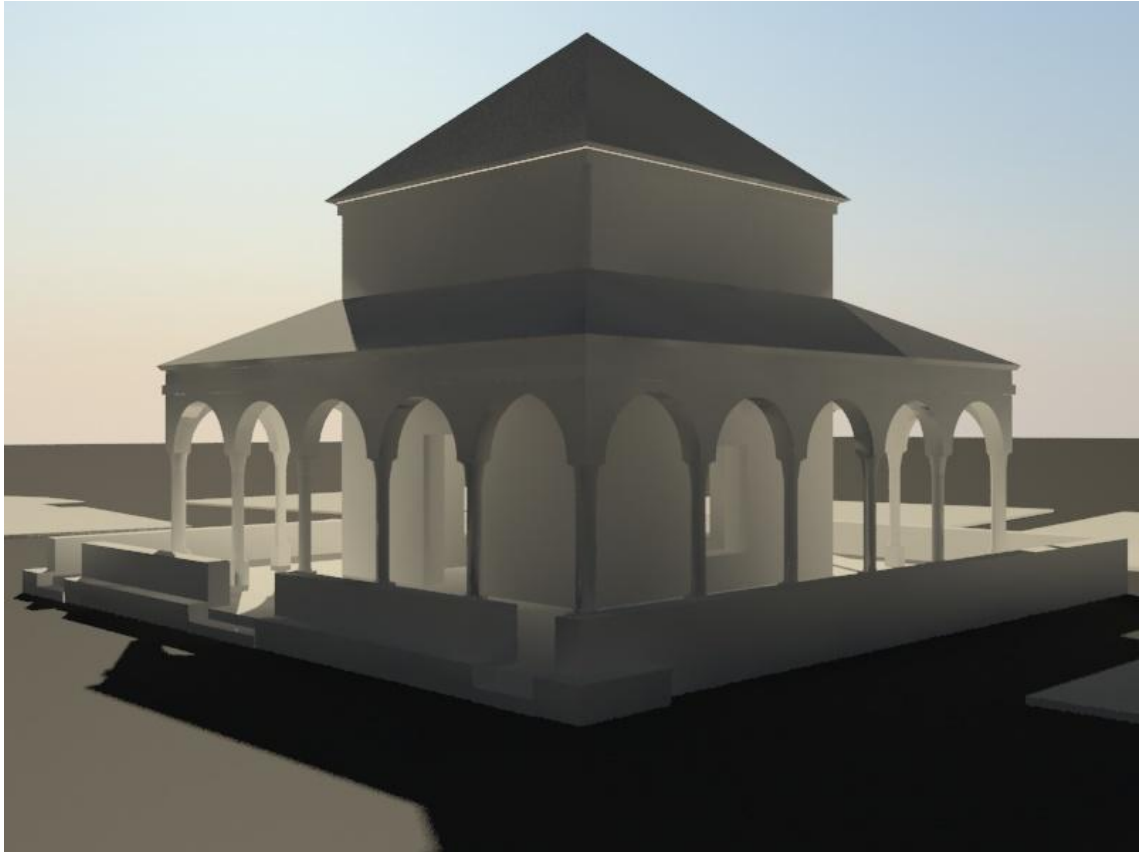
Junio 17 H Vista S-E

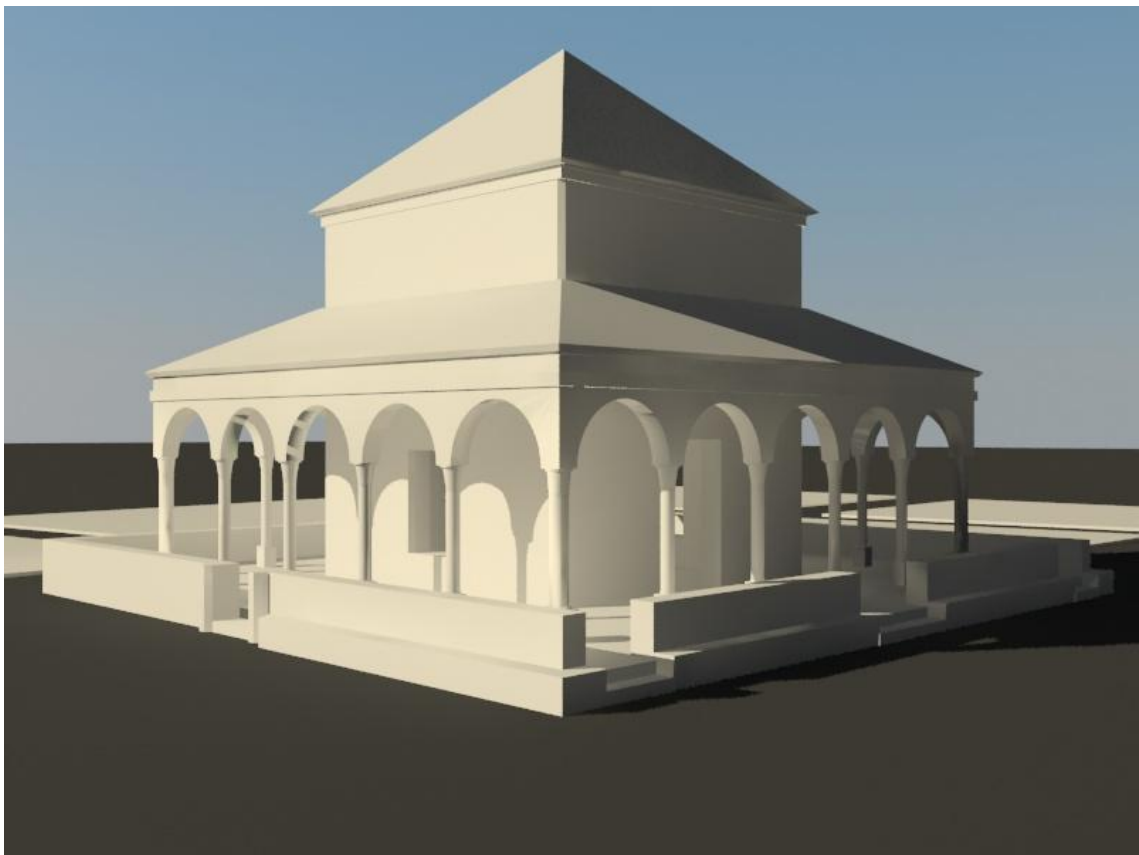
Junio 17 H Vista S-O

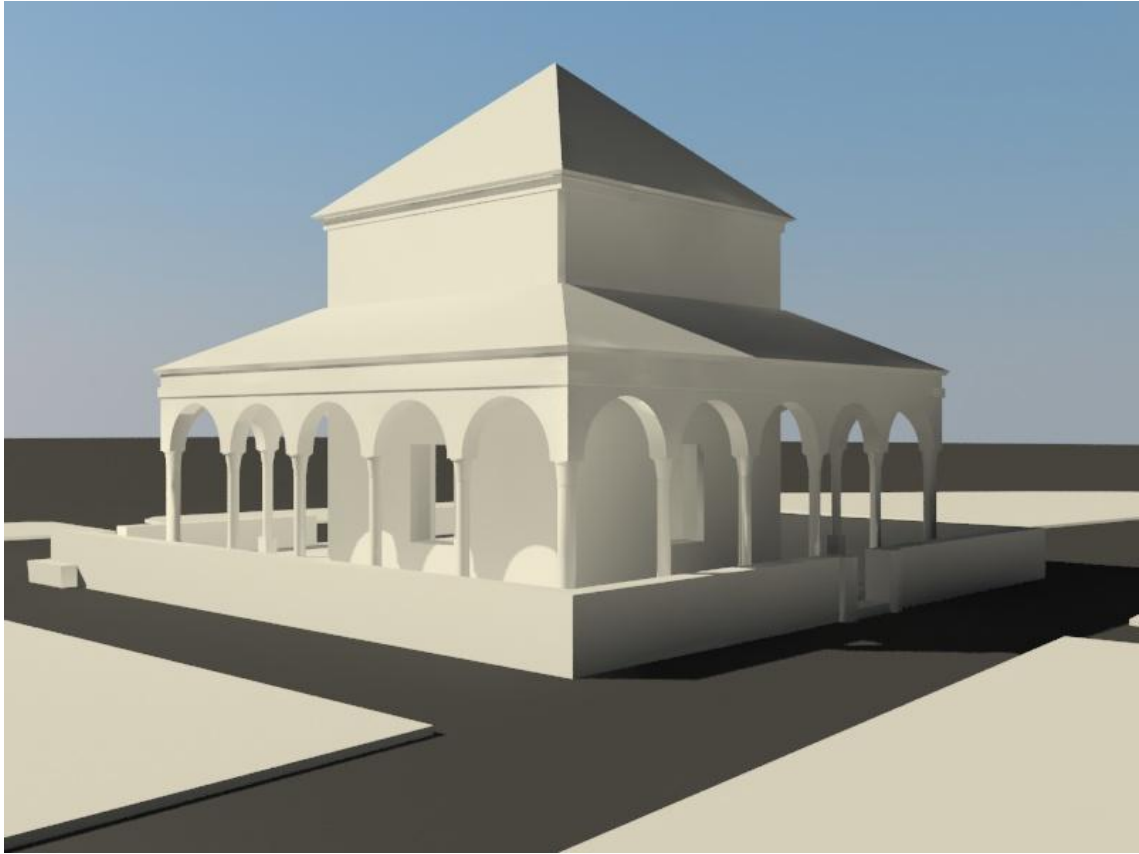
Marzo Septiembre 09 H Vista N-E

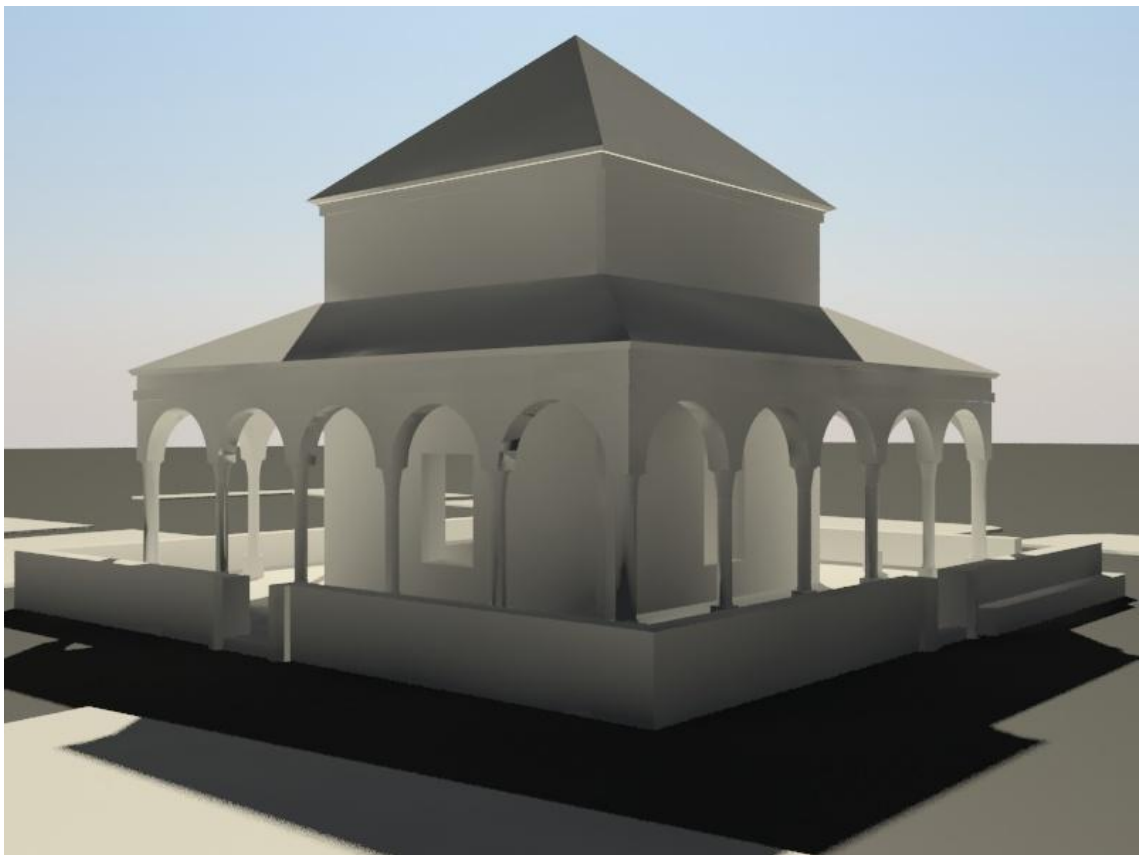
Marzo Septiembre 09 H Vista N-O

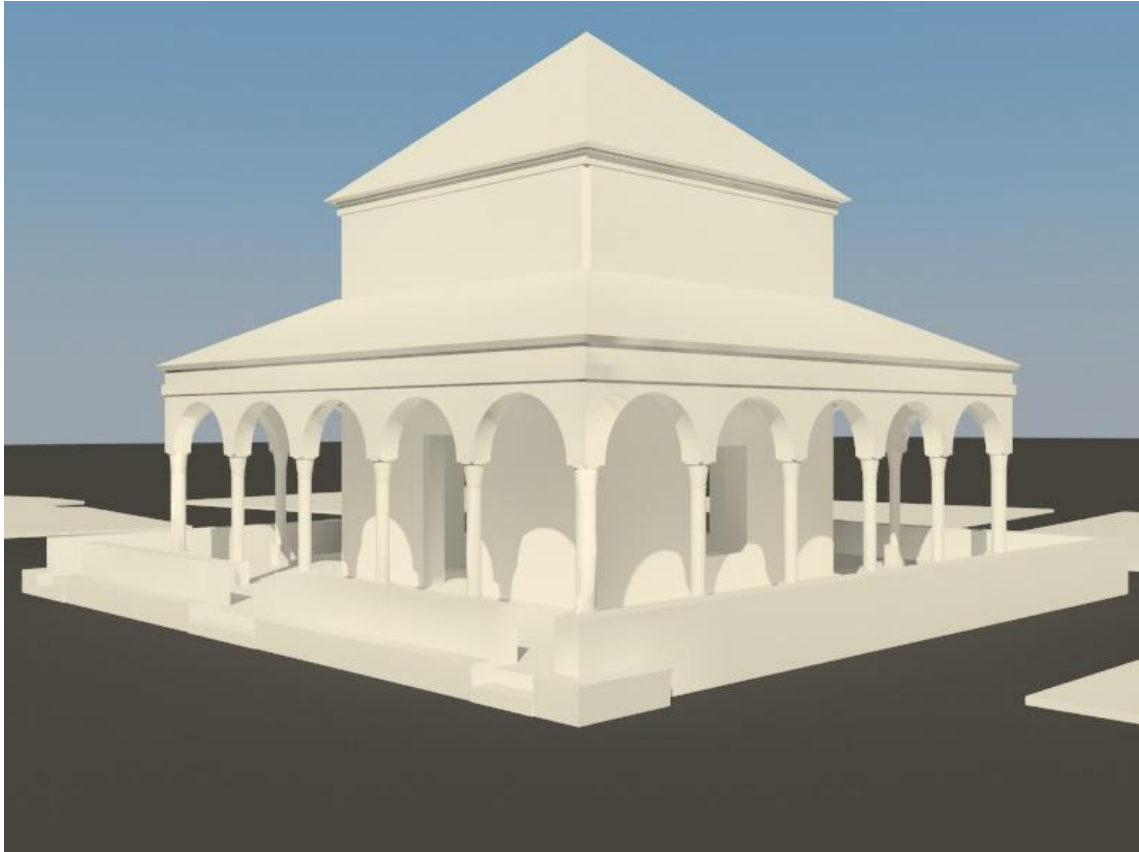
Marzo Septiembre 09 H Vista S-E

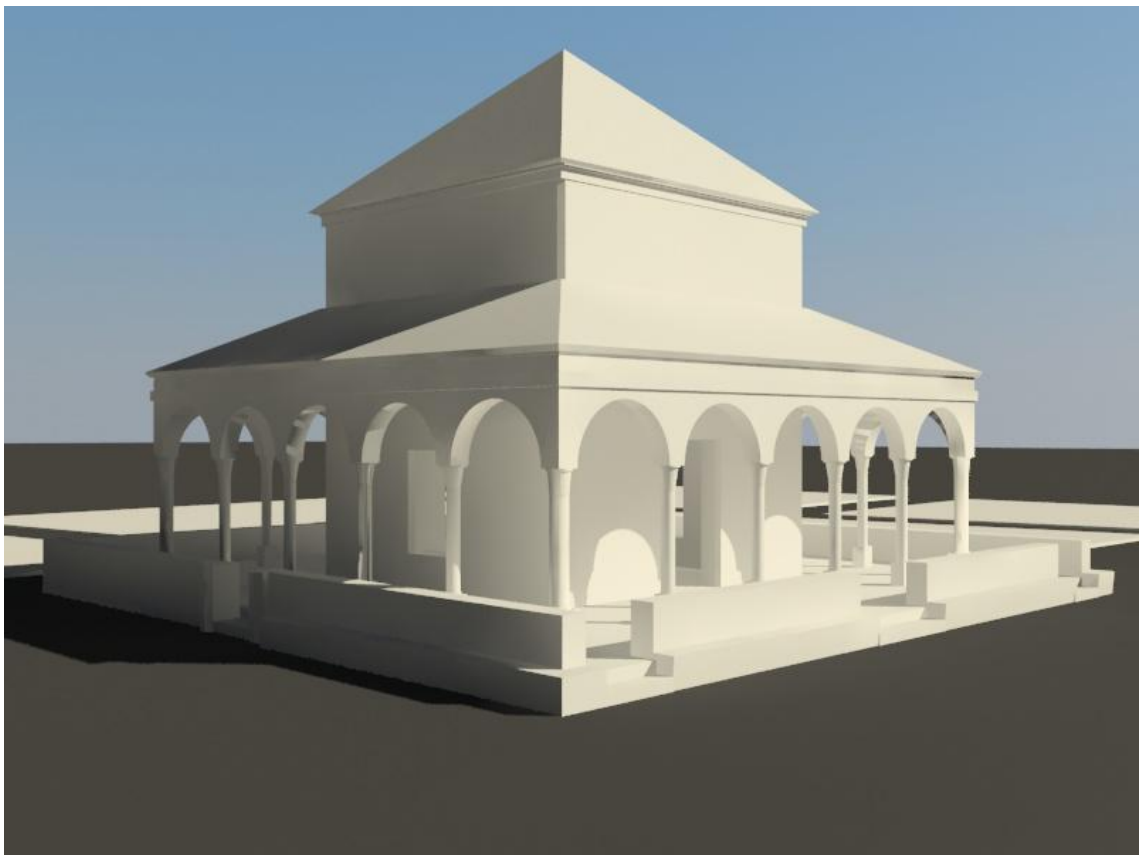
Marzo Septiembre 09 H Vista S-O

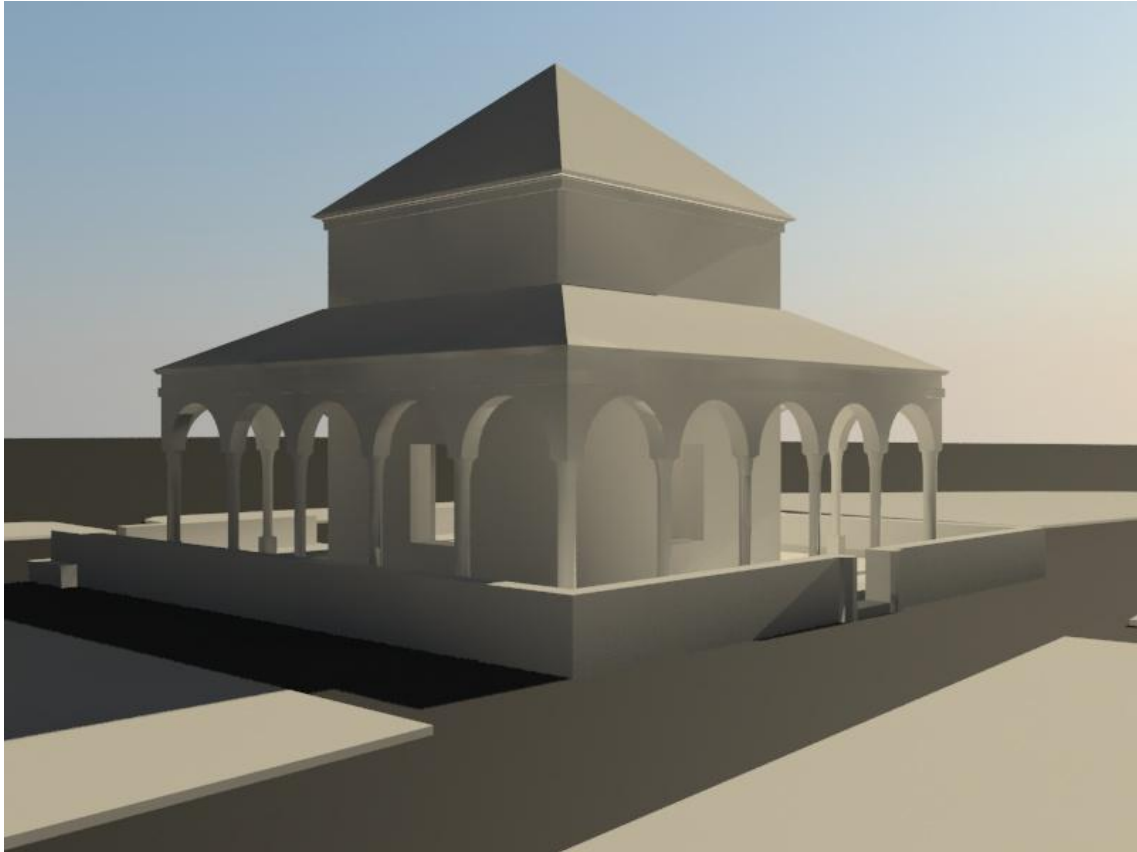
Marzo Septiembre 16 H Vista N-E
